## **„Es war fünf Minuten vor Zwölf“**

### **Neues von der Baustelle – Der Abriss war unumgänglich**

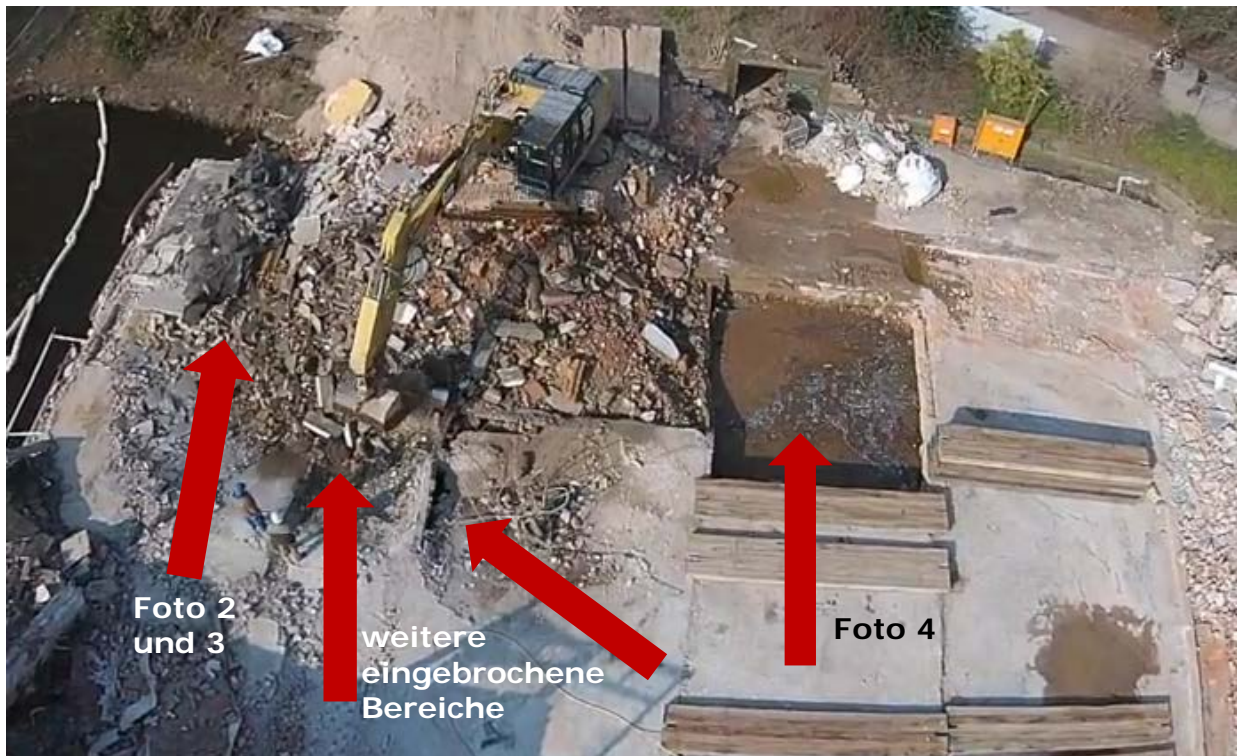
Ich erhielt einen aufgeregten Anruf von der Abrissfirma: „Die Bodenplatte ist an mehreren Stellen eingebrochen.“ Da war das Gebäude bereits zu großen Teilen abgerissen. Die Lasten auf den Pfählen waren durch das bereits entfernte Gebäude immer geringer geworden, und dennoch traten jetzt diese Schäden auf. Wir gehen davon aus, dass durch die von Baugeräten verursachten Erschütterungen und die Anhäufung des Bauschutts die tragenden Bauteile unterhalb der Bodenplatte weiter geschädigt wurden. Denn auch die Stahlkonstruktion, die sich zwischen den Pfählen und der Bodenplatte befindet, ist weitgehend verrostet und kaum noch tragfähig.

Die Bereiche mit den Schäden sind auf dem Foto 1 sehr gut zu sehen, das uns Dank der Luftaufnahmen vorliegt, die Jan Suhrhoff mit seiner Drohne gemacht hat.

Foto 1: Luftbild mit Darstellung der eingebrochenen Bereiche

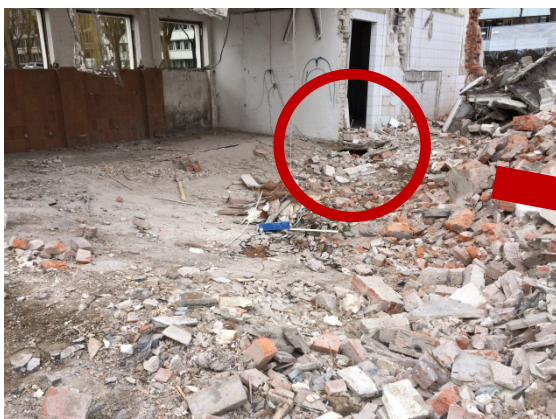
Eine der eingebrochenen Stellen ist im „Umkleideraum“ an der Wandecke zum Duschaum. Der Bereich des Umkleideraums mit Dusche und WC erhielt in den 1960er Jahren über der Stahlbetonplatte von 1901 eine Sandschicht von etwa sechs Zentimetern und darüber eine weitere Platte aus Stahlbeton in einer Stärke von etwa 13 Zentimetern. Diese doppelte Bodenplatte war der Grund für die Stufe zum Umkleideraum.

Zuerst vermuteten wir, dass nur die obere Platte eingebrochen sei, da es über den Schichtenaufbau der Bodenplatte keine genauen Aufzeichnungen gibt. Vor Ort zeigte sich jedoch ein anderes Bild: Die Bodenplatte war so tief eingebrochen, dass man das Alsterwasser sehen konnte (Foto 2 und 3).

Foto 2: Umkleideraum/Dusche

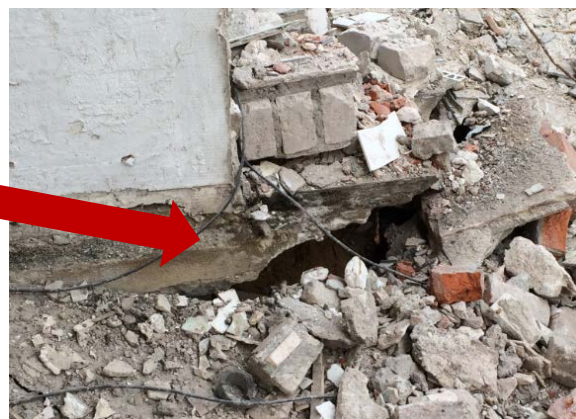
Foto 3: Einbruchsstelle

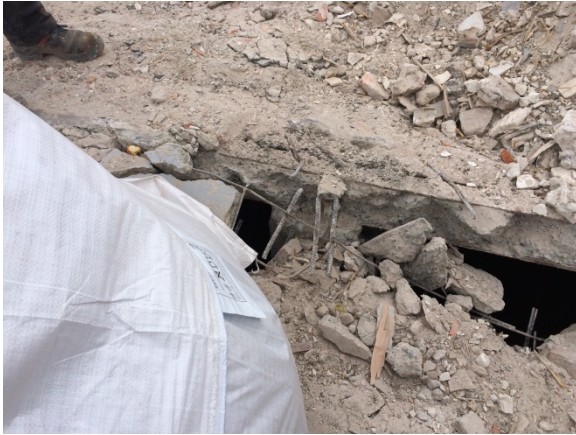
Ein weiterer, massiver Einbruch der Bodenplatte zeigte sich in der ehemaligen Bootshalle 2 im Bereich der Treppe zur Küche. An dieser Stelle brach die Bodenplatte an einen Stahlbetonpfahl ab.

Foto 4: Bootshalle 2 im Bereich der Treppe zur Küche

Auf dem Luftbild ist zu sehen, dass die Bodenplatte in diesem Bereich bereits entfernt wurde. Teile der Bodenplatte, die in die Alster fielen, sind bereits wieder aus dem Wasser geborgen worden. Um zu verhindern, dass weitere Bauwerksteile in die Alster fallen, musste die Bodenplatte in einem größeren Bereich entfernt werden.
